Inventarios de movimientos de masa ¿qué son? ¿por qué son importantes? y ¿cómo se elaboran?

Bch. Ing. Geo. Javier Mendoza

Becario del proyecto “Herramienta tecnológica para la gestión del ecoturismo en Áreas Naturales Protegidas por el estado, e implantación en el Parque Nacional de Huascarán (EANP-DIGITAL-HUASCARÁN)” – TEYDE.

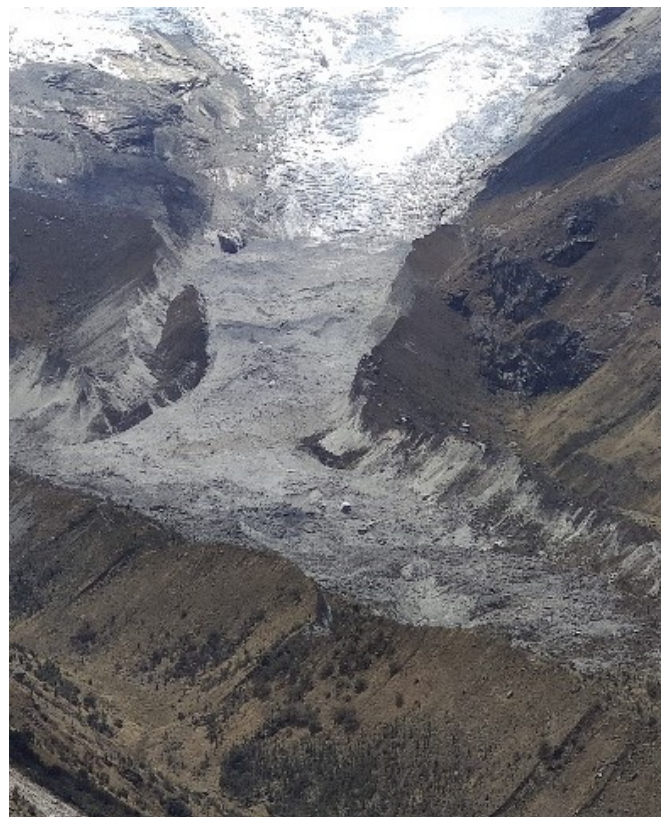
Fotografía 1. Los movimientos de masa pueden ser muy evidentes en la Cordillera Blanca. Deslizamiento en la cara este del Huascarán.

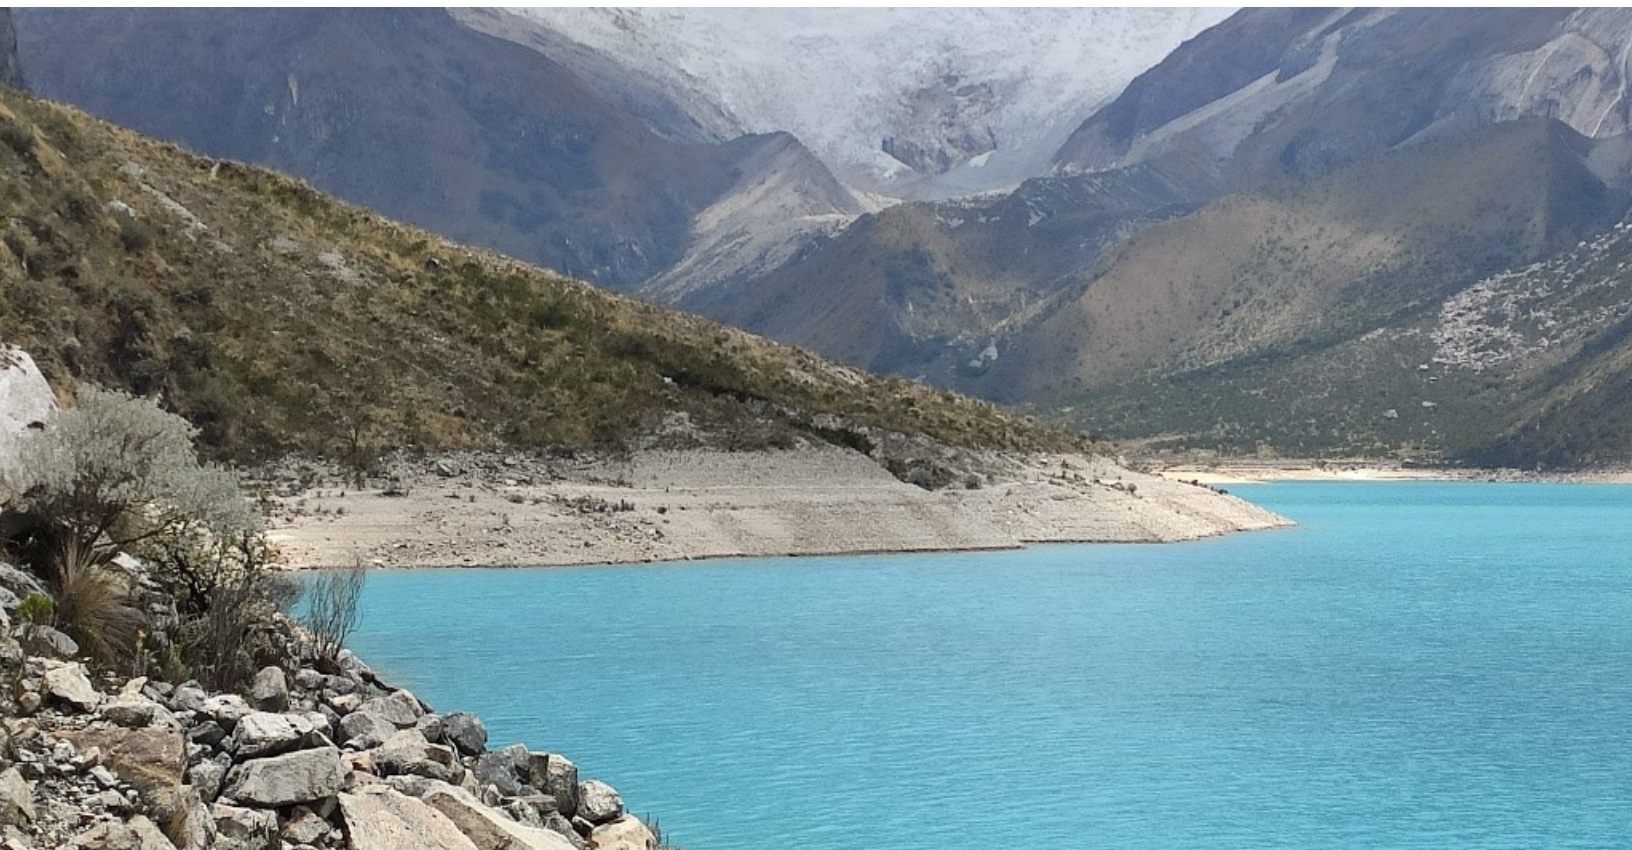
Fotografía 2: Sendero a lo largo de la Laguna Parón. Nuestra caminata al fondo de la quebrada nos permitió ver con más detalle los eventos de deslizamiento de tierra que habíamos mapeado en gabinete, así como tomar datos mediante observación.

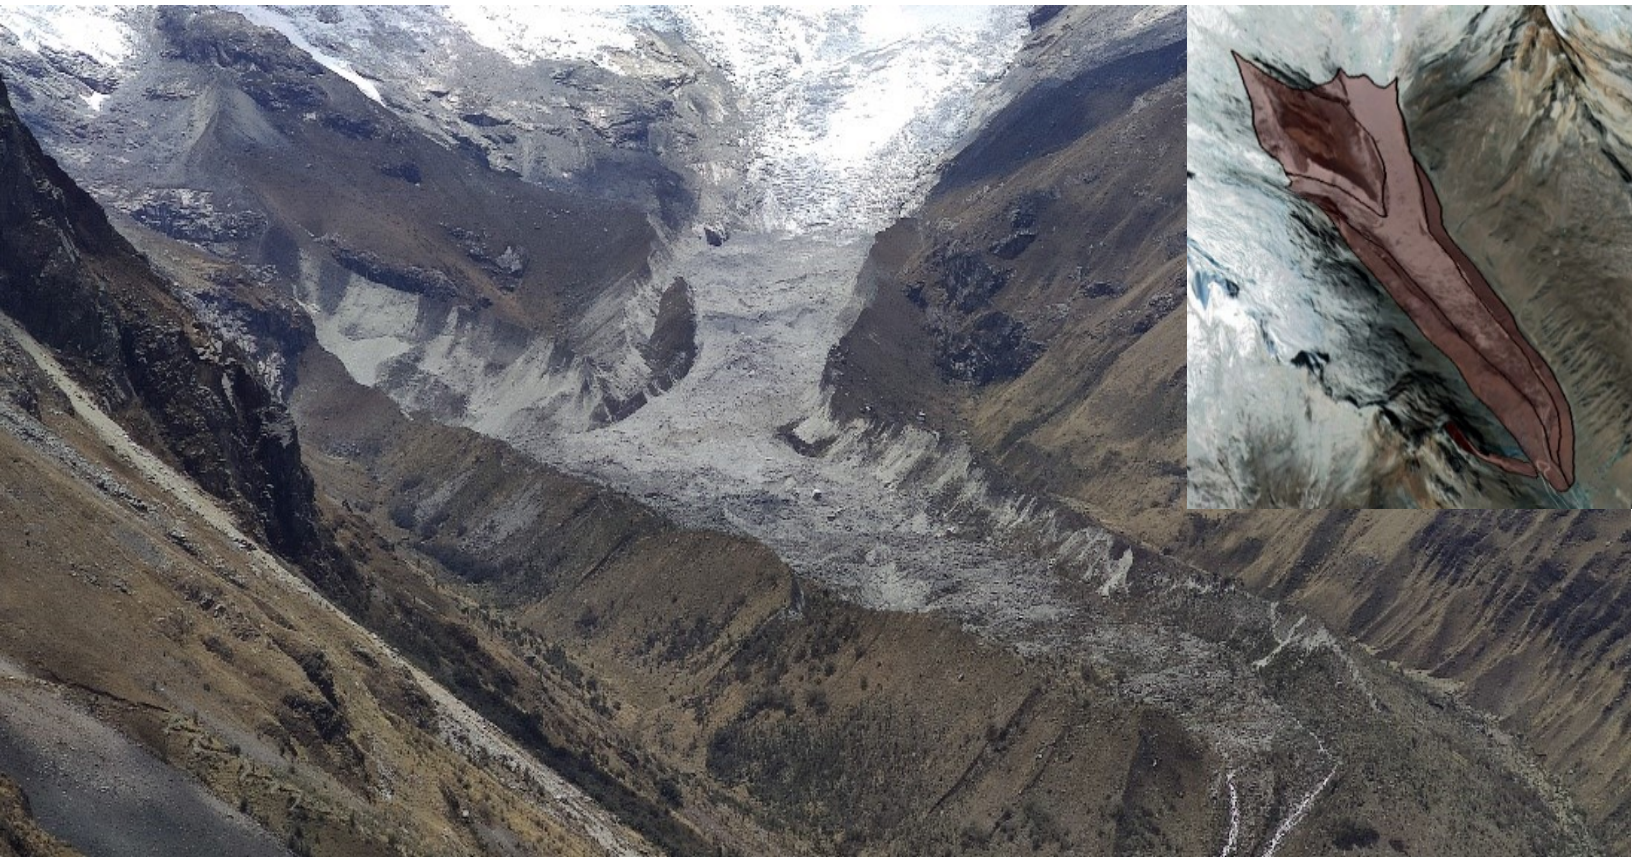
Fotografía 3: En la parte alta del valle de la quebrada Llanganuco, en la vía de ascenso del nevado Chopicalqui, pudimos observar depósitos morrénicos (en rojo) procedentes del nevado Huascarán. Estos eventos ocurrieron durante periodos de retroceso y avance de los glaciares existentes en la Cordillera Blanca durante miles de años y son materia de estudio por muchos investigadores.

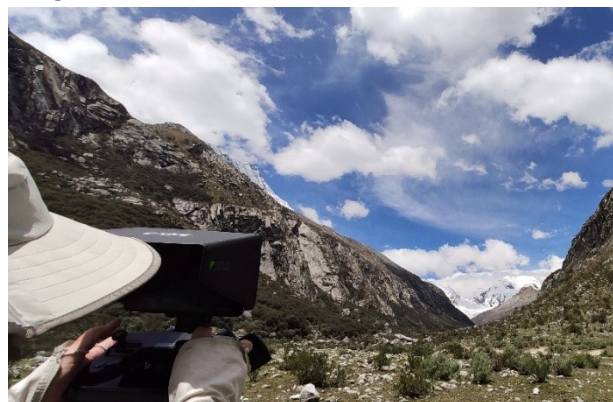
Fotografía 4. Los drones nos permiten obtener información de lugares difíciles de acceder.

Al terminar el recorrido en la quebrada Cojup, se realizó vuelos con un Drone 3DR Solo, con la finalidad de poder observar con mayor detalle algunos eventos de deslizamiento de tierra, el mapeo a partir de drones puede otorgar productos como ortofotos, modelos 3D, perfiles topográficos, modelos digitales de elevación, imágenes multispectrales entre más productos. Es importante mencionar que para fines de la investigación se tomó fotografías aéreas de algunos eventos de deslizamiento de tierra.

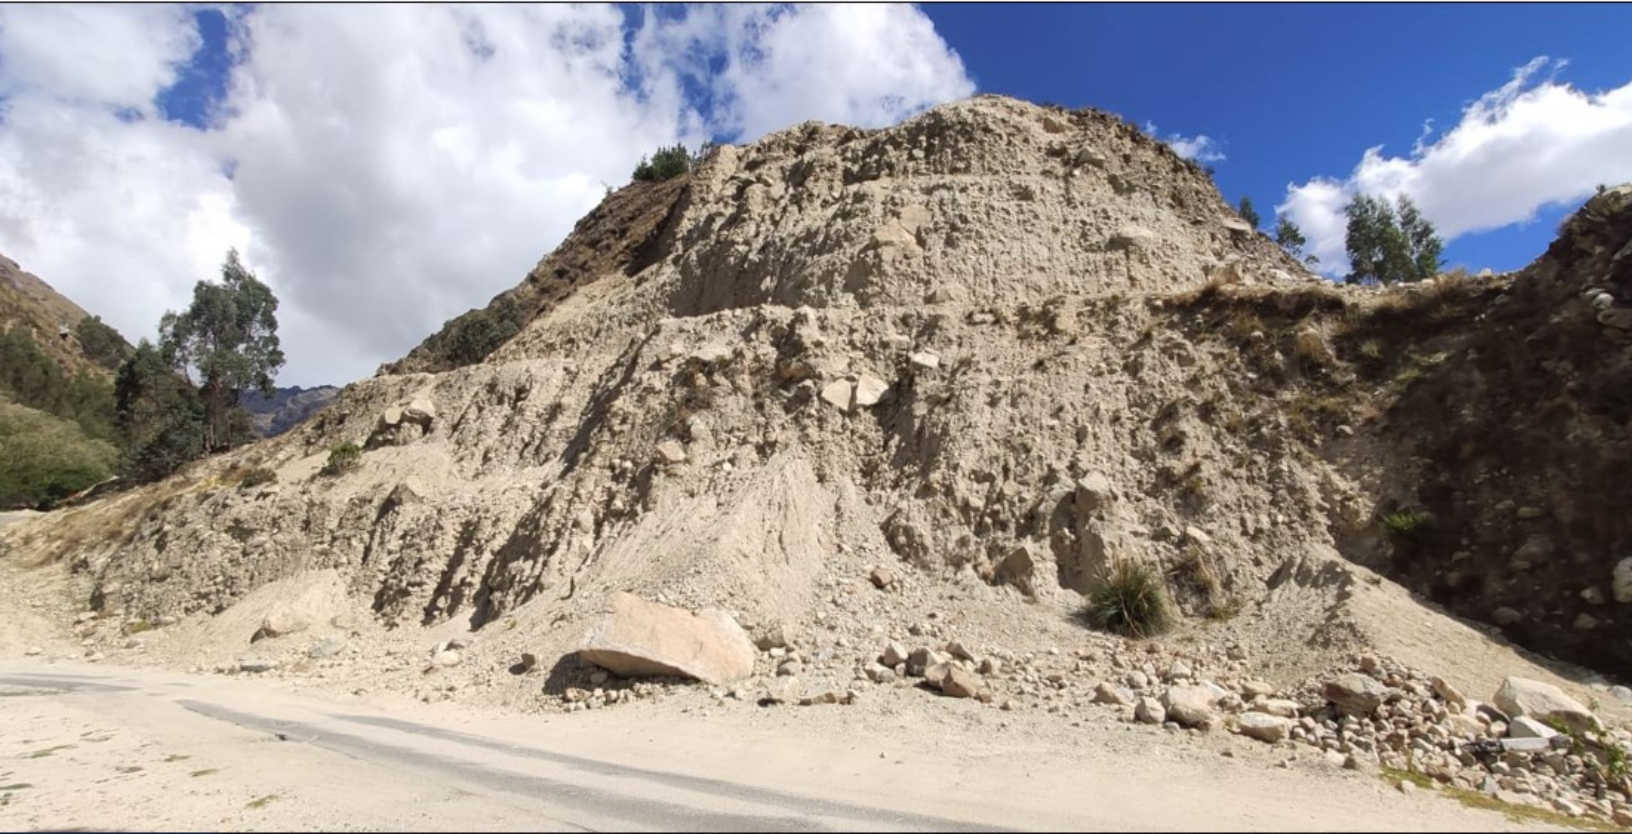
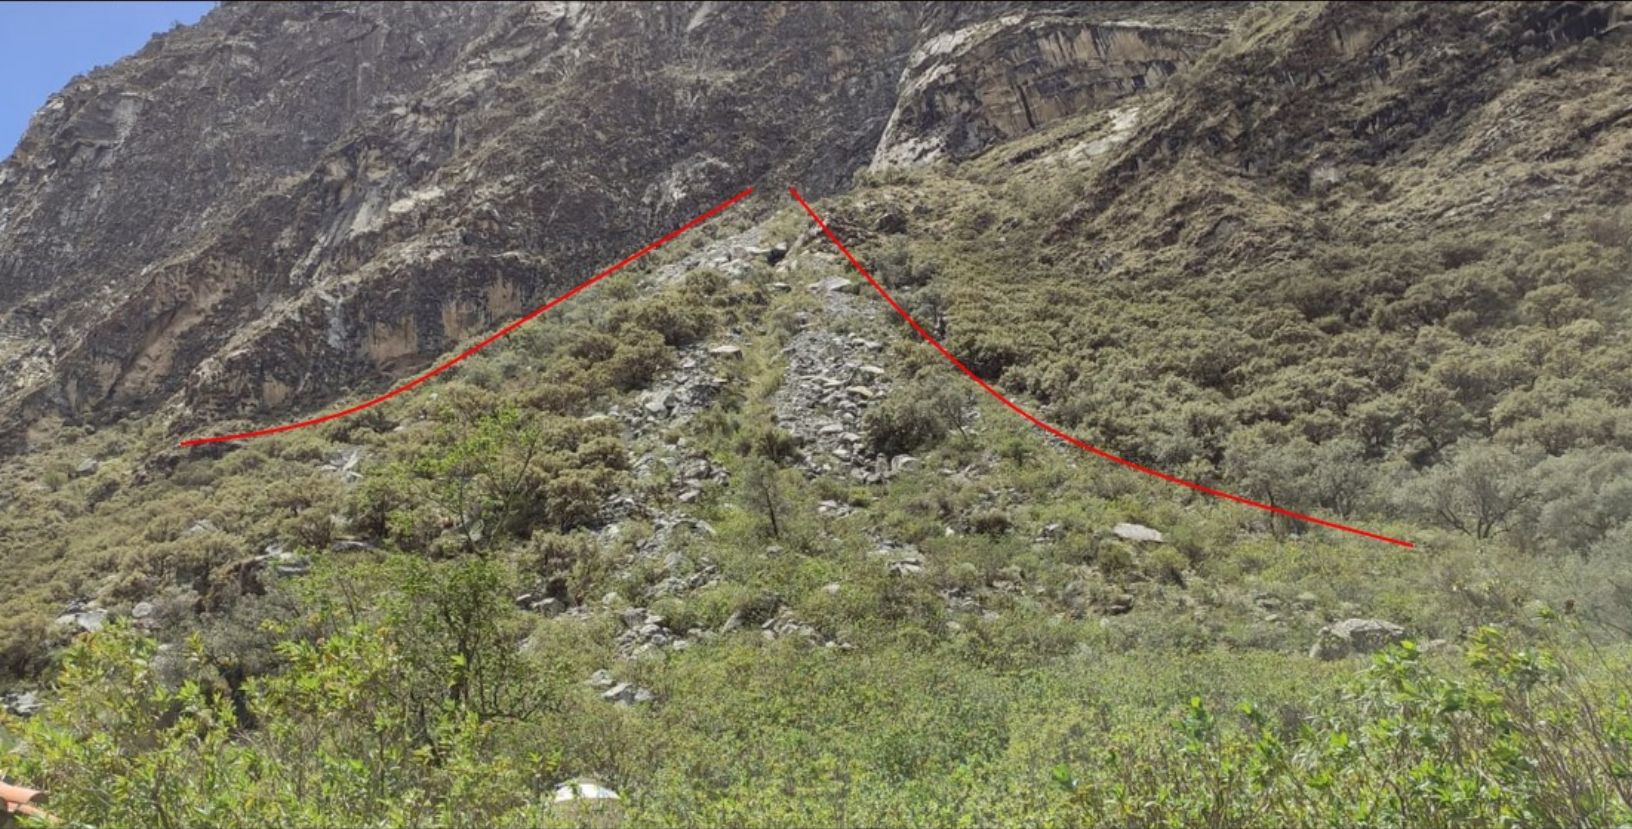
Fotografías 5 y 6: Los movimientos de masa pueden ser activos (arriba) o relictos (abajo). La vegetación presente es usualmente un buen indicador de la antigüedad de estos eventos o de la frecuencia con lo que ocurren en un mismo lugar.

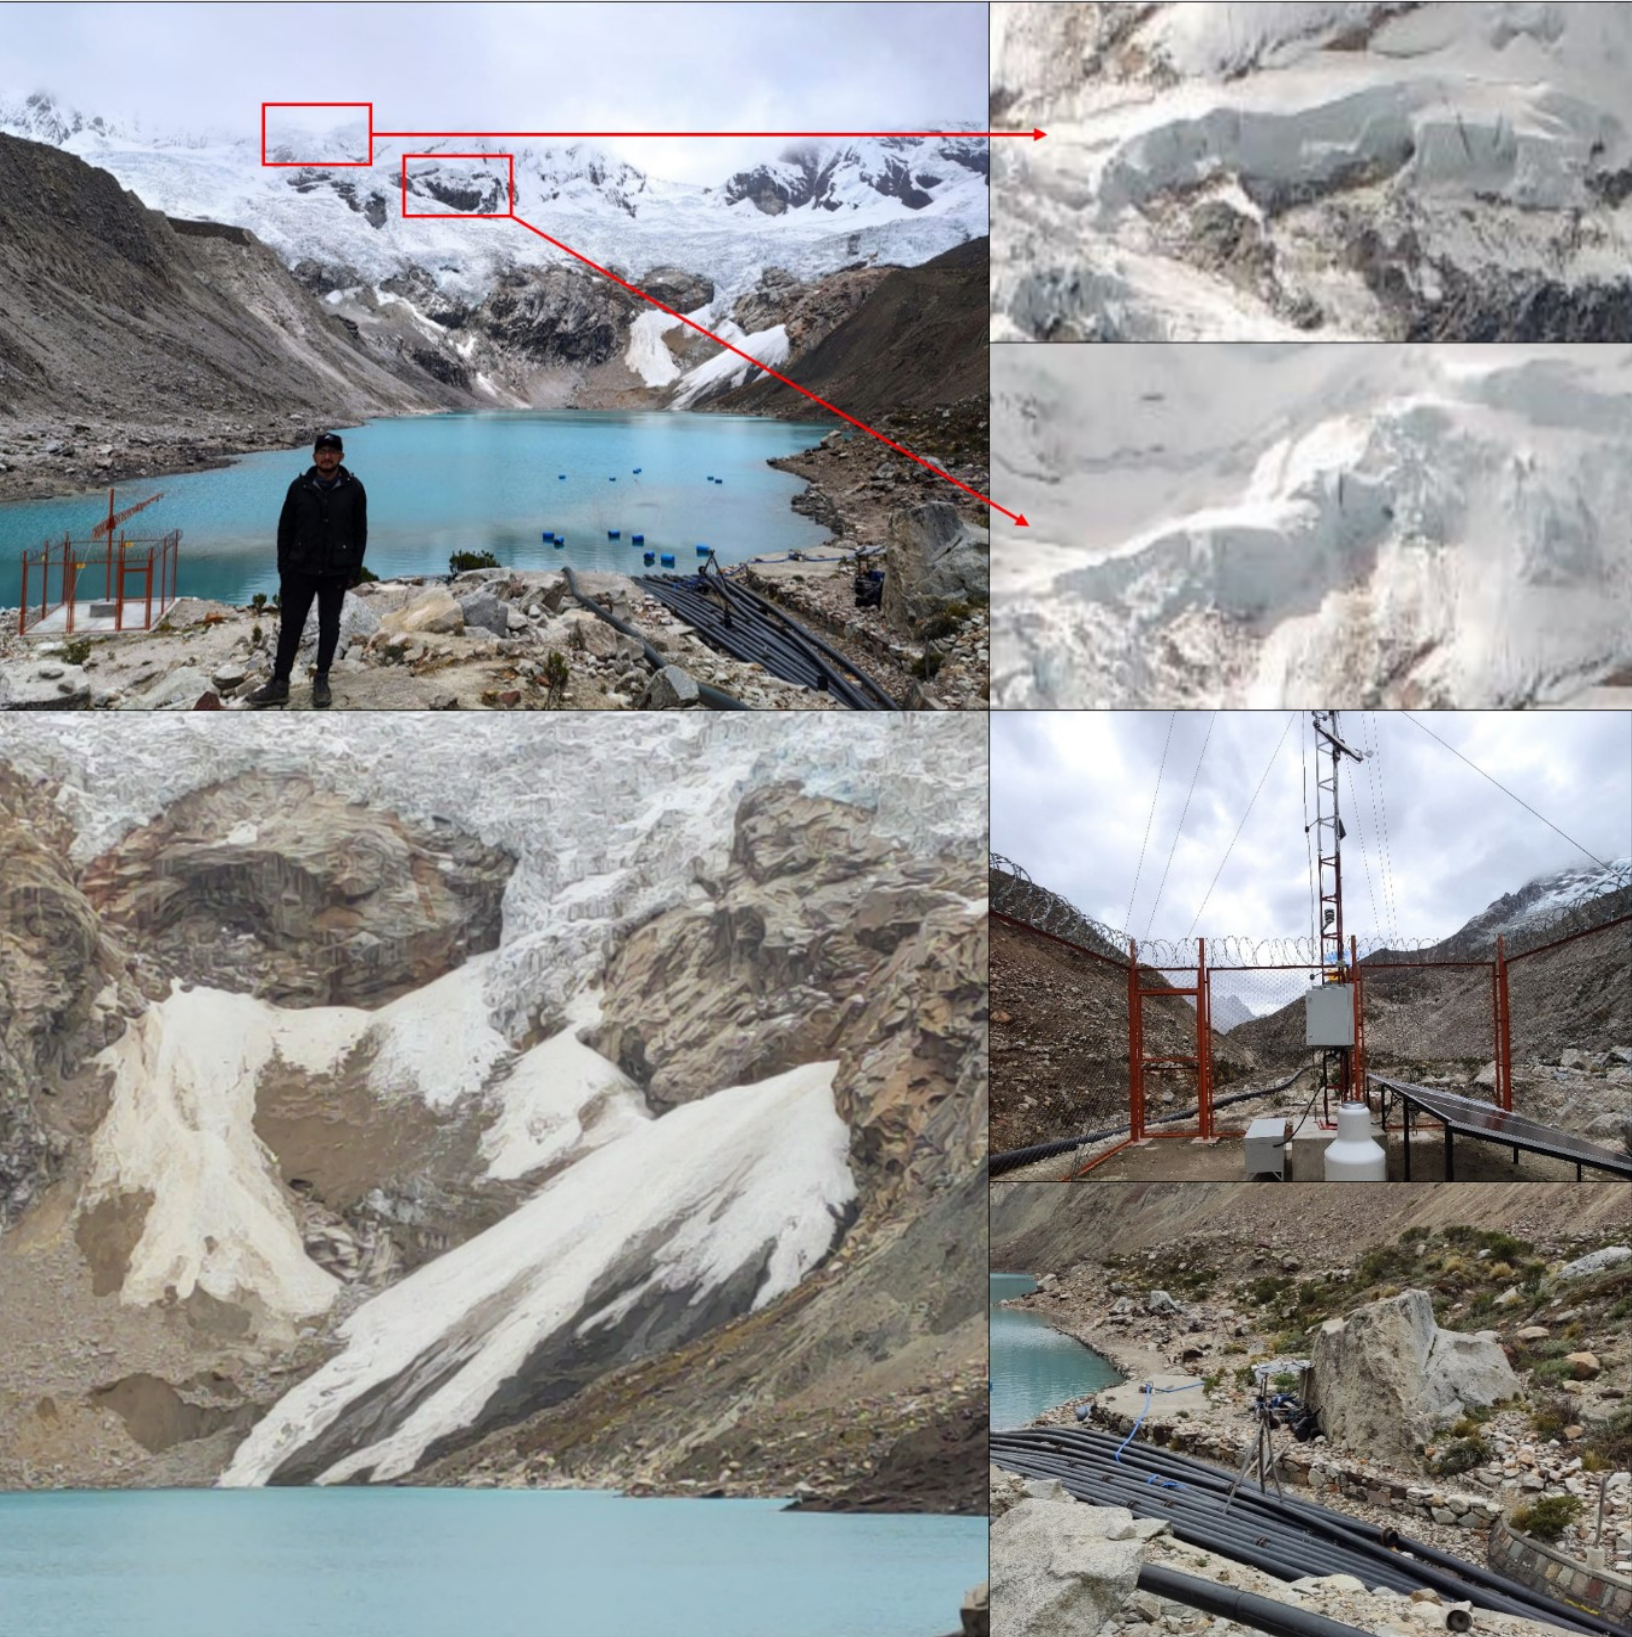
Llegando a la laguna Palcacocha pudimos ser testigos de tres pequeñas avalanchas que cayeron al borde la laguna. Cabe destacar que estos eventos podrían desencadenarse tras un evento de sismos o terremoto que podría ocurrir en la región. Uno de los momentos más emocionantes del viaje, fue poder observar pequeñas avalanchas que ocurren diariamente y con mayor frecuencia en la temporada de lluvias.

Desde un dique de seguridad construido tras el aluvión de 1941, pudimos observar los esfuerzos por mantener estable el volumen de esta laguna utilizando sifones en la laguna Palcacocha. Así mismo, existen dos estaciones de monitoreo permanente, que dan información climática en tiempo real sobre el estado de la laguna, y cabe destacar que desde la página web del INAGEN podemos ver el estado en vivo de esta laguna.

Del año 1972 al año 2009, el volumen de agua almacenada en la laguna Palcacocha se incrementó de 500 000 m³ a 17 000 000 m³ (34 veces mayor). En consecuencia, la laguna fue declarada en emergencia el 2011, obligando la ejecución de medidas para mitigar el riesgo por desborde que incluyó la construcción de un sistema de sifones

para el 2012 (10 tuberías que se encargan de drenar agua de la laguna), un sistema de alerta temprana y un dique de seguridad. Ciertamente, desde su instalación estas obras han contenido el volumen de agua de la Laguna Palcacocha. Sin embargo, según un último reporte de INAIGEM 2018, estas medidas serían insuficientes ante un posible debilitamiento del dique de seguridad construido en 1974, la cual habría superado su periodo de vida útil.

Fotografías 7 y 8: Laguna Palcacocha. Detrás de mí se puede observar dos masas glaciares colgantes, eventos de avalanchas al borde la laguna y los sifones instalados para el control del volumen de la laguna. Las masas colgantes (en recuadros rojos) representan un riesgo de desprendimiento que produciría avalanchas y el posterior oleaje en laguna. Distintos trabajos se vienen realizando para minimizar el riesgo de desembalse.
